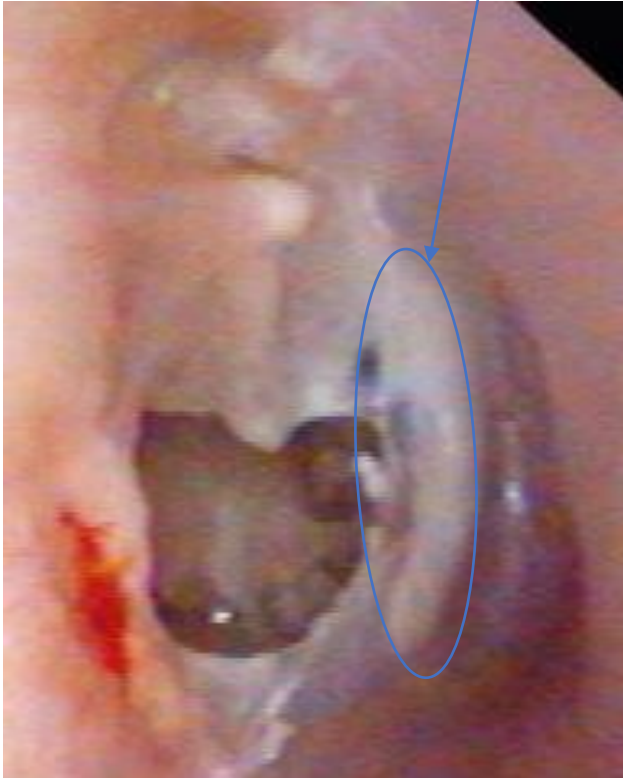
鼓膜石灰化

再生前

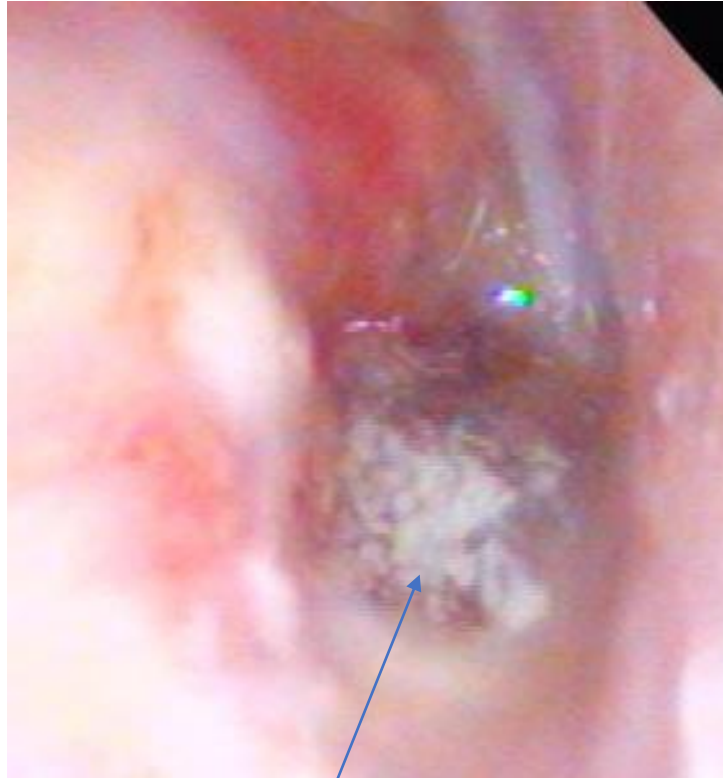
術後14日目：上皮細胞を確認できるが、
滲出液が多い。

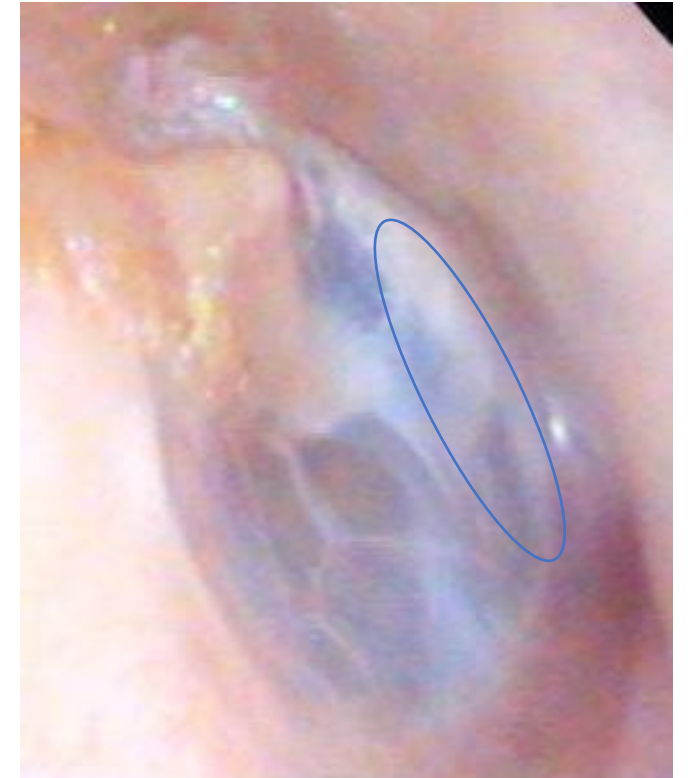
術後6ヵ月目：再生術で石灰化を
除去してあることが確認できる。

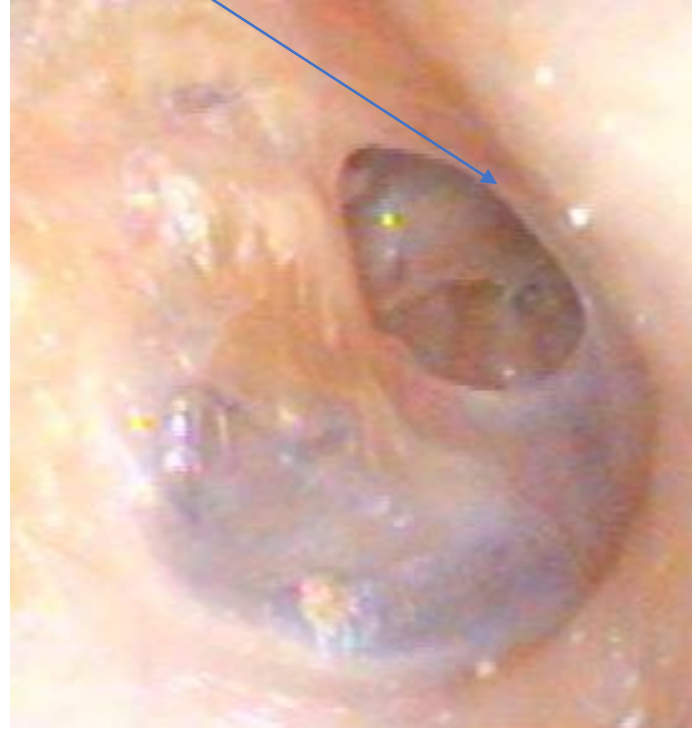
まずは手術ができる状態まで消炎治療。

運よく閉じました。

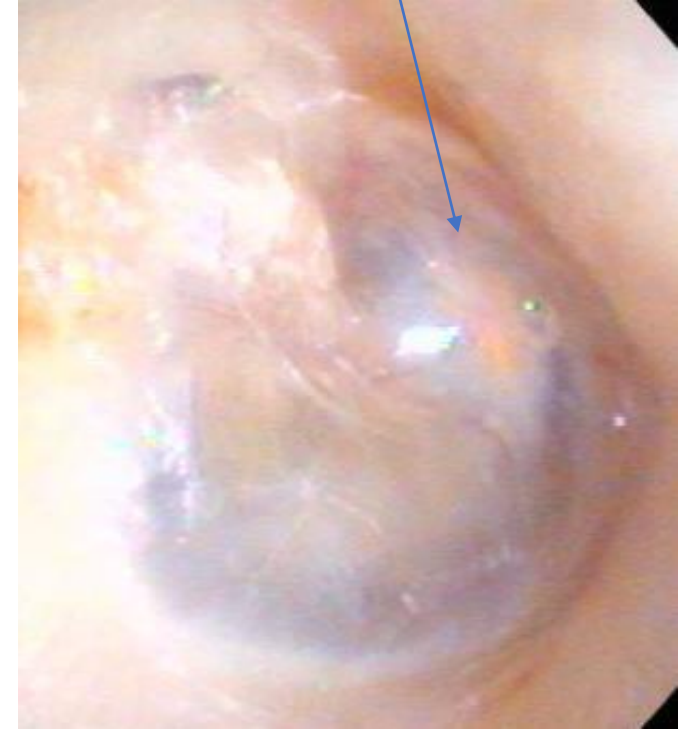
術後77日目の鼓膜所見

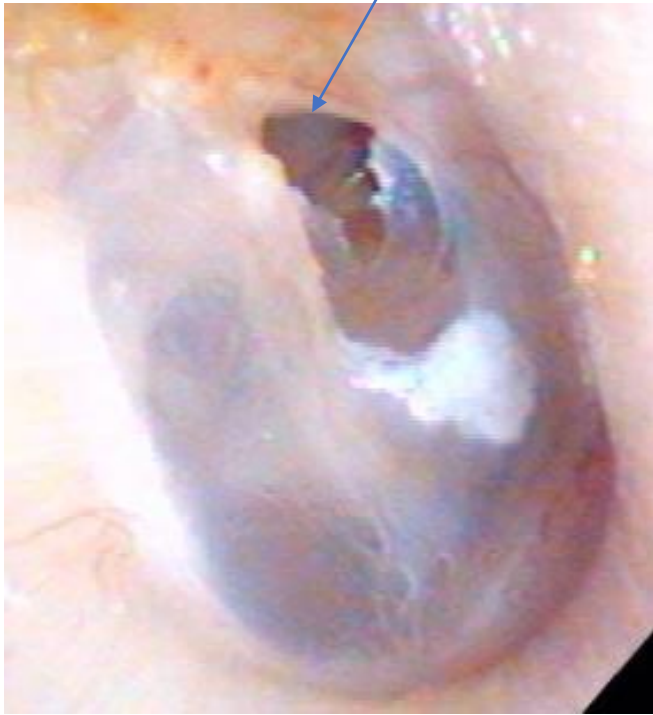
穿孔が鼓膜輪に達していると、本来は再生術の適応外。

再生前

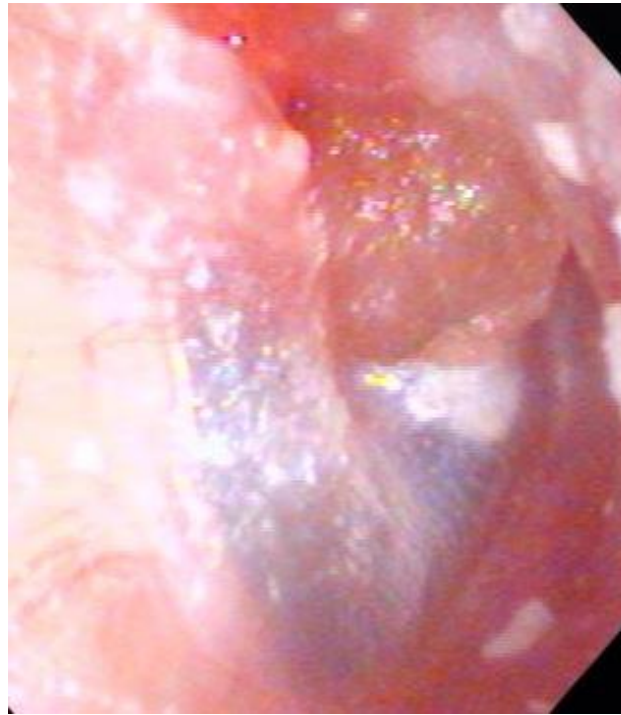
術中所見：再生液を染み込ませたゼラチンスポンジ挿入後。この後生体のりでふたをします。

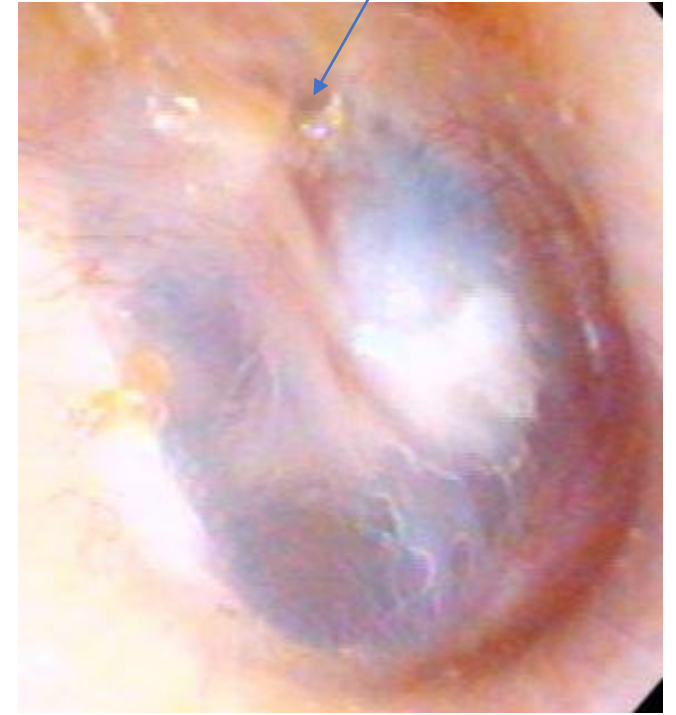
術後82日目の鼓膜所見

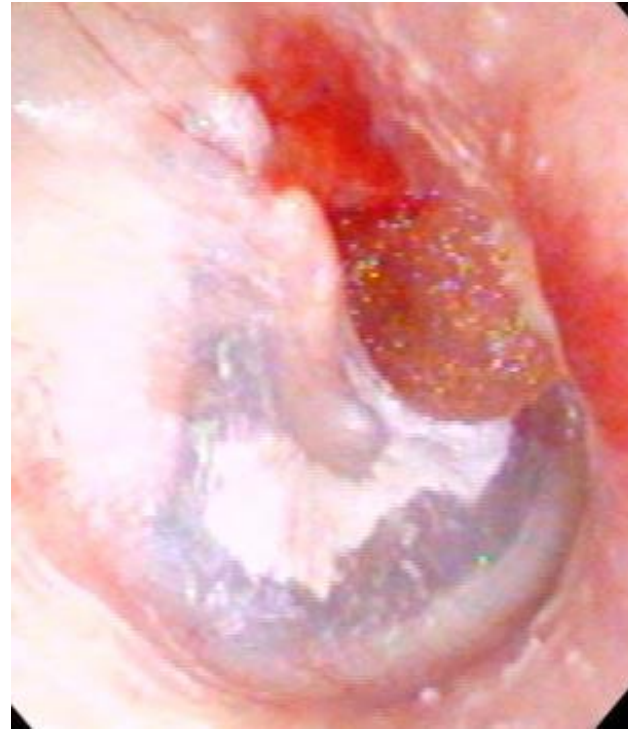
術中鼓膜所見：ゼラチンスポンジ敷き込み
直後。この後生体のりでふたをします。

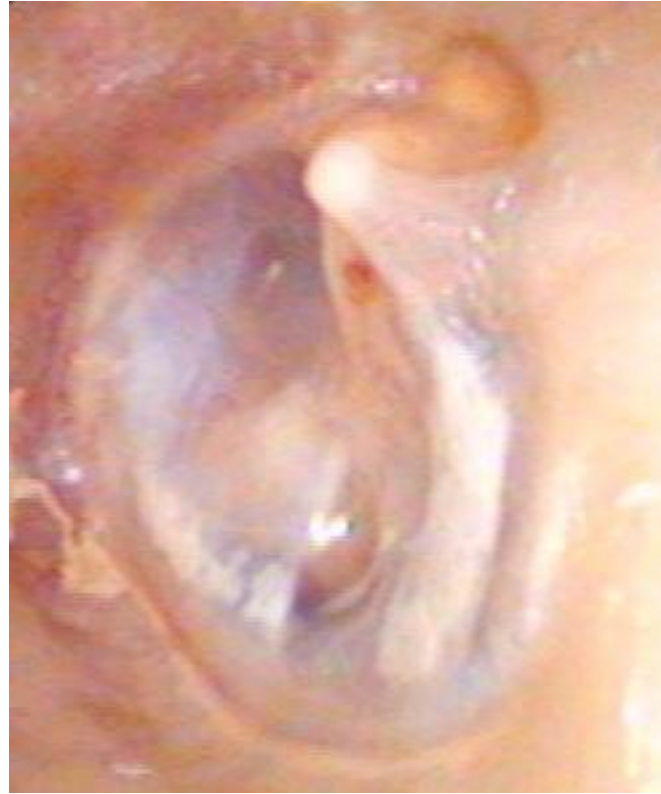
術後84日目：穿孔はしっかり閉じましたが、鼓膜の陥没が目立ちます。鼓室内の気圧を測りながら耳抜き、できない時には耳管通気を続けました。

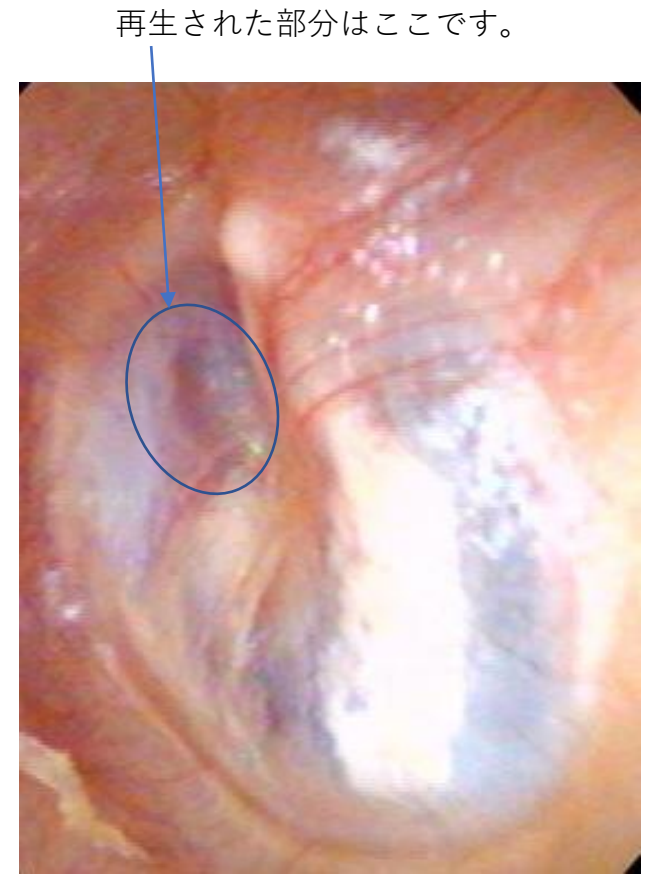
約1年4ヵ月後の鼓膜所見：耳抜きがほぼご自身でできるようになりました。

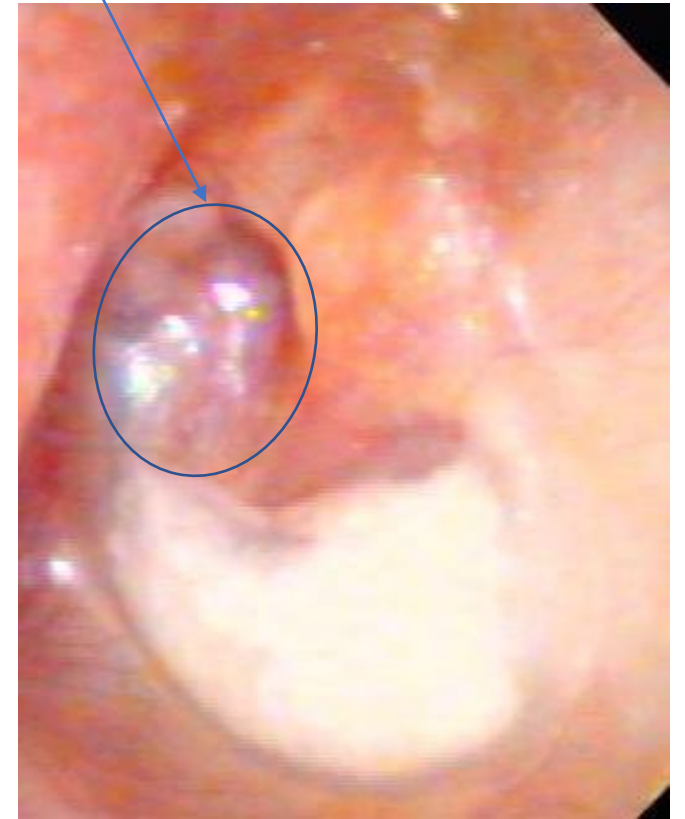
術後78日目の鼓膜所見：鼓膜はしっかり閉じましたが、陥没が目立ちます。耳抜きと耳管通気を続けています。

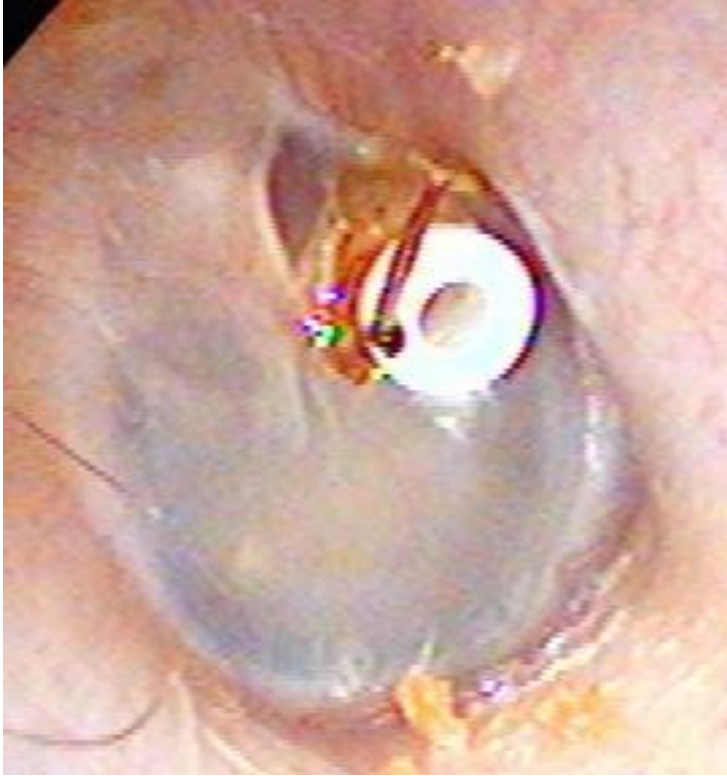
再生前：幼少時に入れた鼓膜チューブの穴が残ったため再生術で閉鎖を計画。

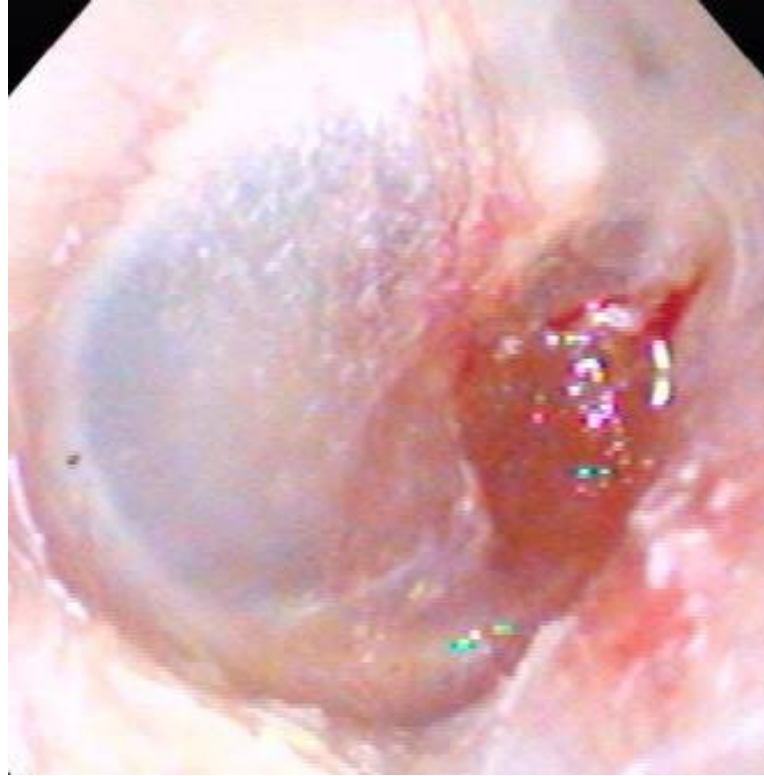
術中所見：再生液を含ませたゼラチンスポンジを挿入。この後生体のりでふたをします。

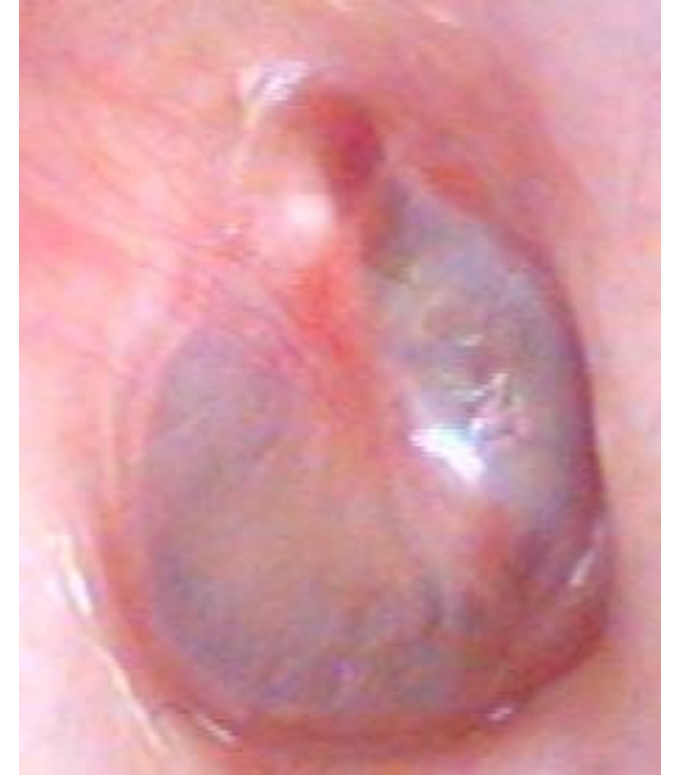
術後20日目の鼓膜所見：耳鼻咽喉科医が鼓膜を観ても、手術の痕跡はわからないと思います。

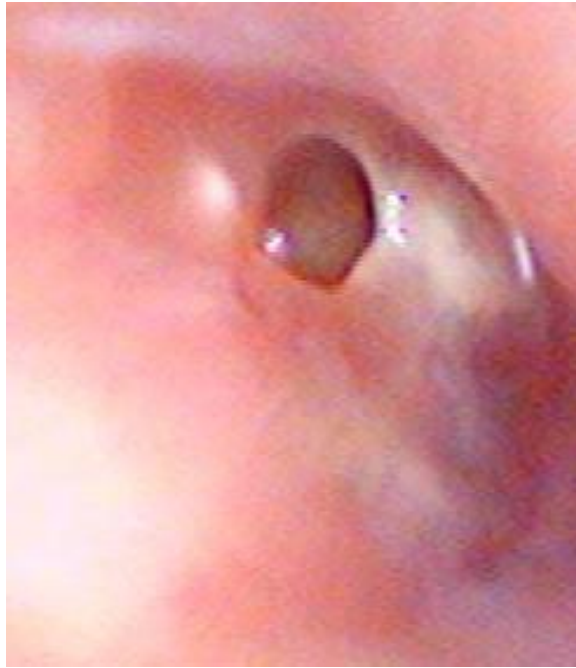
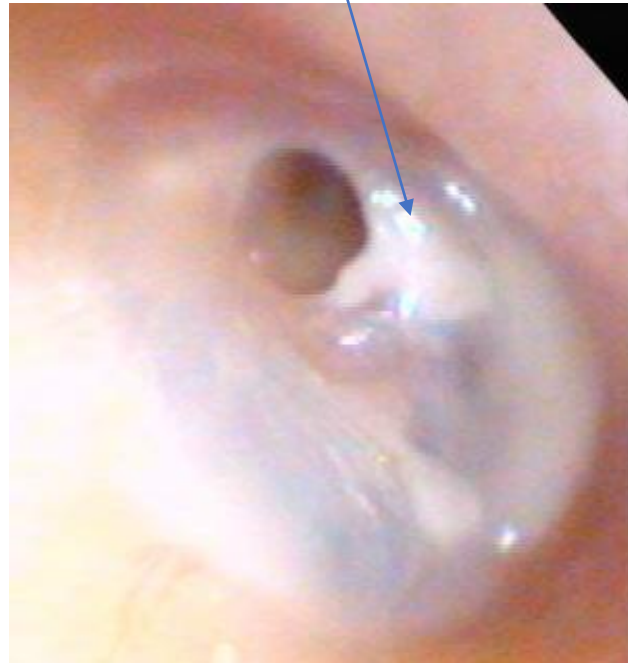
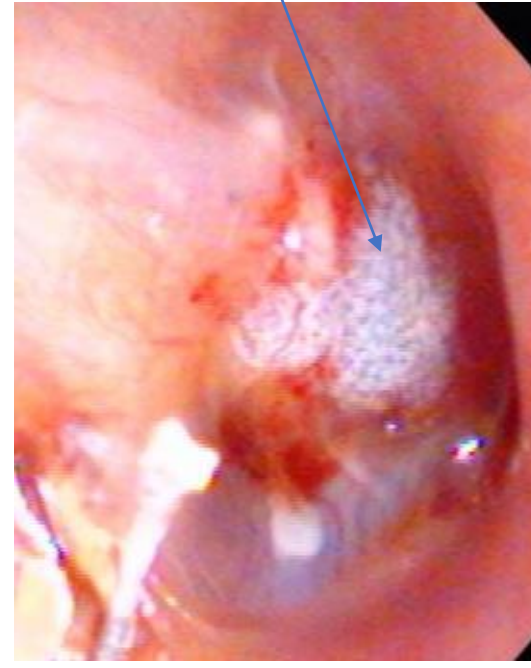
白い部分は鼓膜の石灰化です。このままでは再生しないため、手術の際に取り除きます。

上皮細胞が確認された～うまくいく予感が、、、

これは術後性真珠腫と言います。大きくなる前に取り除きます。

再生前：耳漏に悩まされ手術を決意。

まずは手術ができる状態まで消炎治療。

術後17日目：上皮細胞を確認

術後約2年目の鼓膜所見：この後術後性真珠腫を取り除きました。

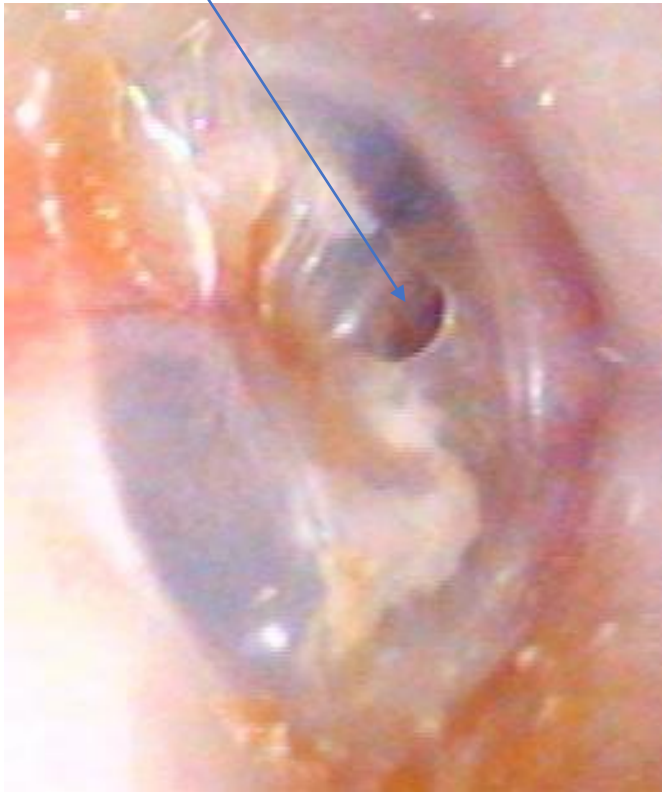
ここがとても小さい穿孔です。

再生前：なんとなく湿っていて痒い。

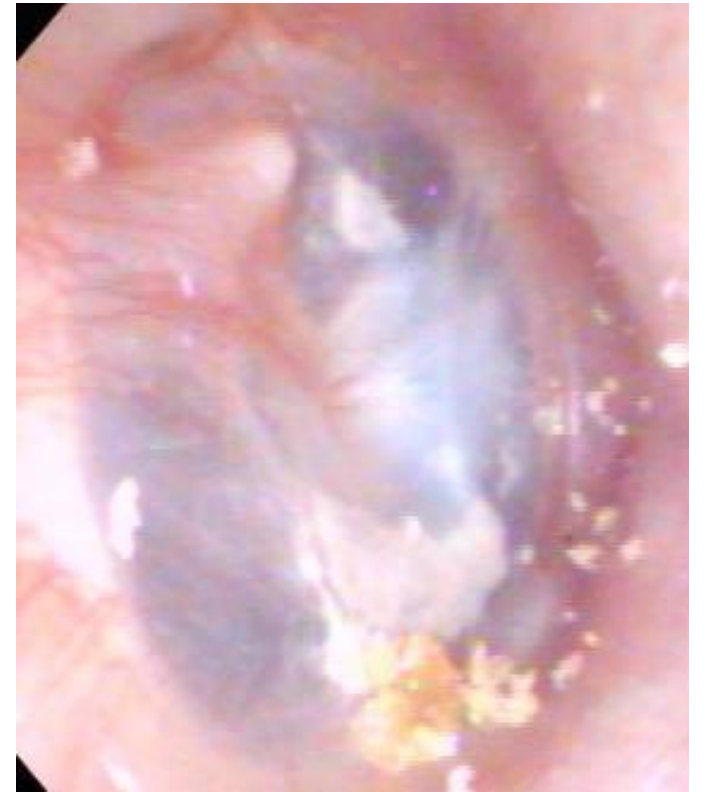
術後144日目の鼓膜所見：耳垢も乾燥した状態になったことがわかります。
